Zamawiający:		Gmina Miasto Płock 09-400 Płock, Stary Rynek 1	
Jednostka Projektowa:		Politechnika Wroclawska Wydział Budownictwa Lądowego i Wodnego Katedra Mostów i Kolei	
Zespół projektowy:			
Projektant	mgr inż. Przemysław Prabucki	Upr. Bud. nr 165/99/DUW	<i>Prabucki</i>
Asystent Projektanta	mgr inż. Hanna Onysyk		<i>Onysyk</i>
Sprawdzający	dr inż. Jerzy Onysyk	Upr. Bud. nr 186/87/UW	<i>Onysyk</i>
Stadium:		Nazwa inwestycji:	
Projekt wykonawczy naprawczy		Projekt naprawy podpór mostu przez rz. Brzeźnicę w Płocku	
Branża:		Tytuł rysunku:	
mostowa		Lokalizacja uszkodzeń słupów nr 1 ± nr 16	
Nr. umowy	Data opracowania	Skala	Nr rys.
34 / MZD / Z / 2015	08-2015	1:100	1
Rewizja		Arkusze	
		1/2

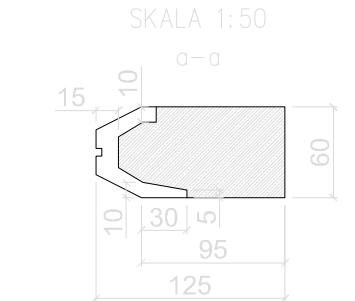
UBYTKI BETONU W SŁUPIE 5
